东新单元 XC0603-R21-13 地块
土壤污染状况初步调查报告
(公示版)

杭州市环境保护有限公司
二〇二二年五月

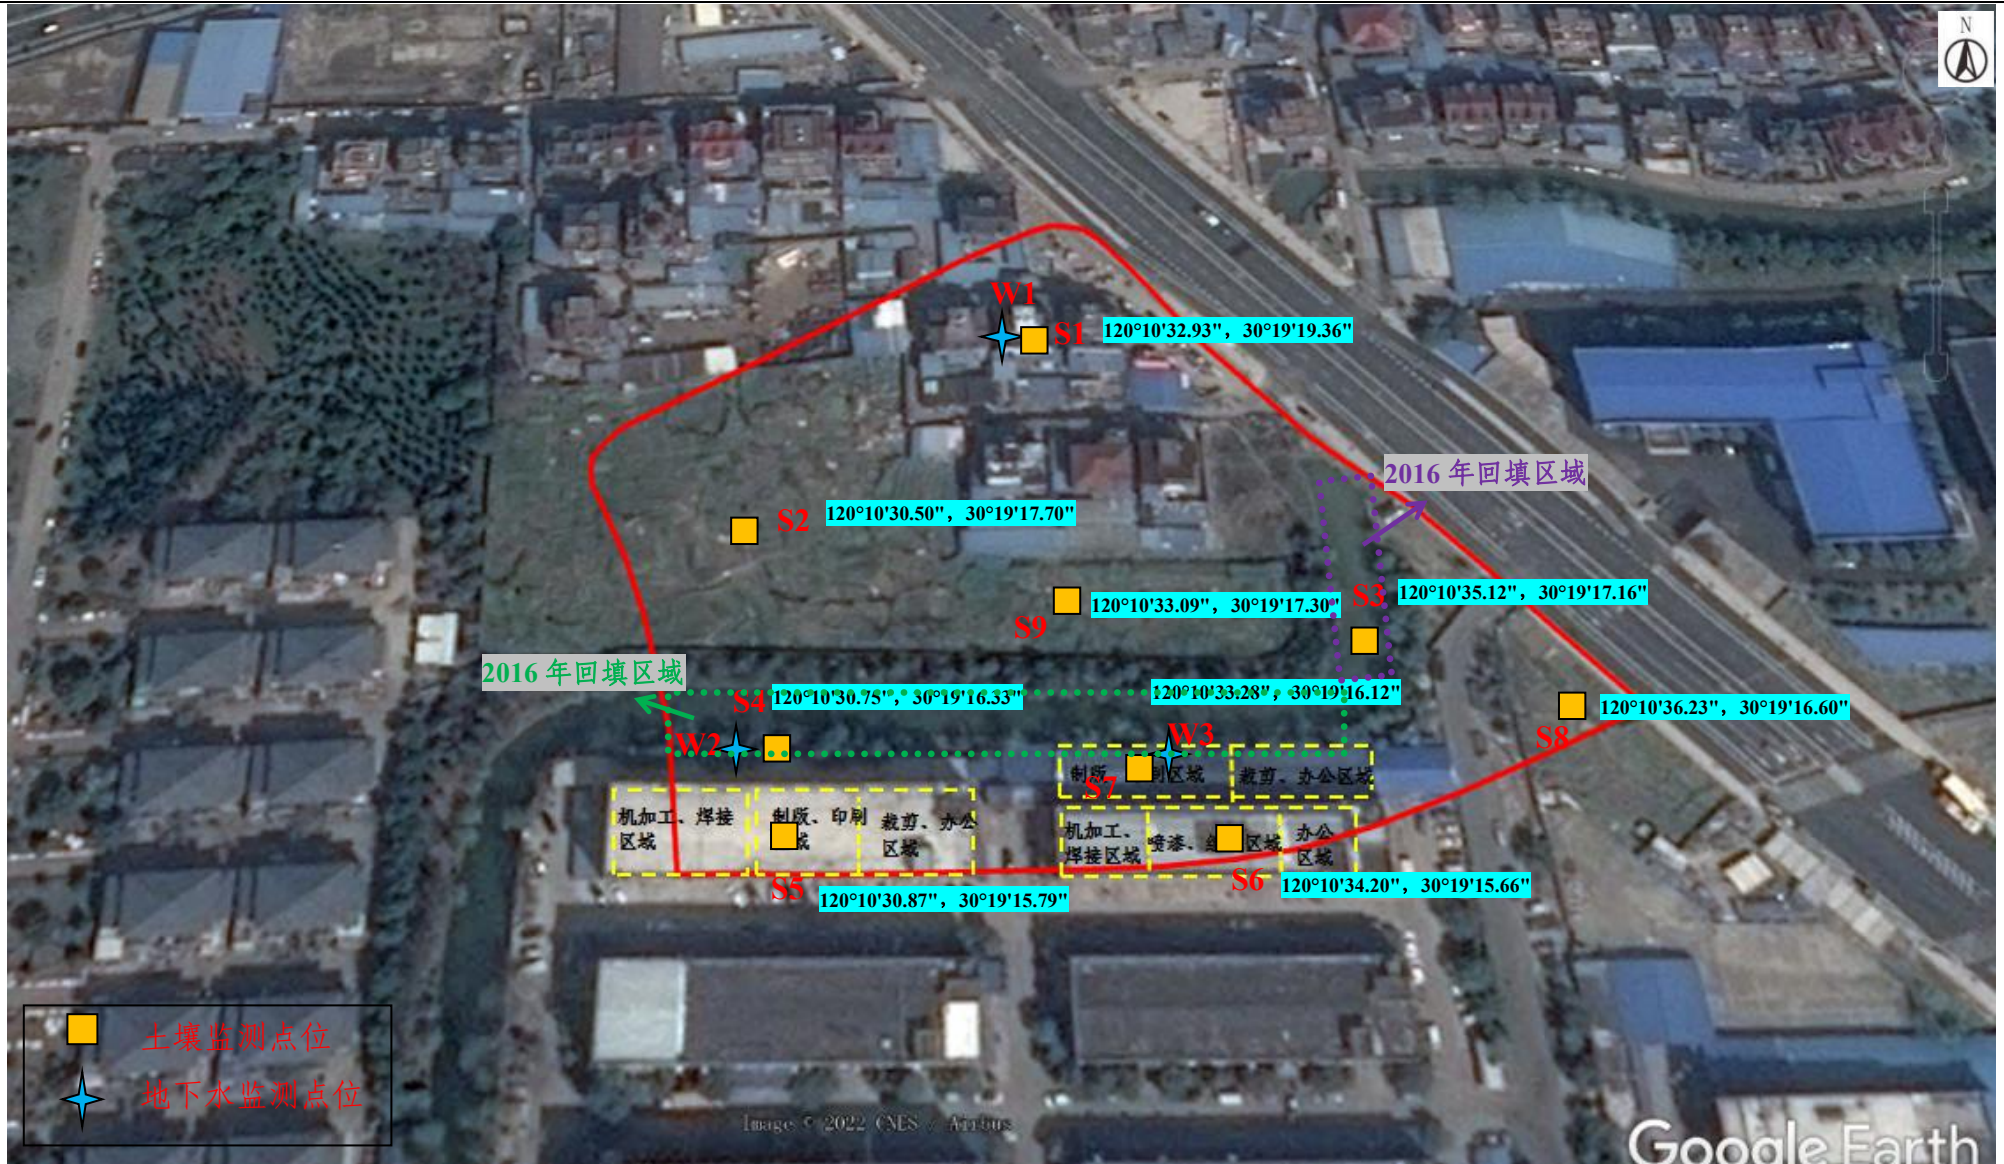
图 3.2-1 地块内土壤、地下水布设图

本项目地块土壤、地下水采样点布设位置如下：

项目	点位	采样点坐标		布点说明	点位现状
		东经	北纬		
土壤	S1	120°10'32.93"	30°19'19.36"	原沈家村民居，该区域可能受周边工业企业大气沉降影响	拆迁空地
	S2	120°10'30.50"	30°19'17.70"	原农田，该区域可能受周边工业企业大气沉降影响	拆迁空地
	S3	120°10'35.12"	30°19'17.16"	原陆家河河道，可能受回填土影响	拆迁空地
	S4	120°10'30.75"	30°19'16.33"	原陆家河河道回填区域，原生活污水排污口	拆迁空地
	S5	120°10'30.87"	30°19'15.79"	制版、印刷车间，包含原料暂存和危废暂存功能，受油墨废气沉降，油墨及危废存储影响，该点位于企业危废暂存区附近	拆迁空地
	S6	120°10'34.20"	30°19'15.66"	喷漆车间，包含原料暂存和危废暂存功能，受喷漆废气沉降，油漆、稀释剂及危废存储影响，该点位于企业危废暂存区附近	拆迁空地
	S7	120°10'33.28"	30°19'16.12"	制版、印刷车间，包含原料暂存和危废暂存功能，受油墨废气沉降，油墨及危废存储影响，该点位于企业危废暂存区附近	拆迁空地
	S8	120°10'36.23"	30°19'16.60"	绿化带、裸露区域，该区域可能受周边工业企业大气沉降影响	拆迁空地
	S9	120°10'33.09"	30°19'17.30"	原农田，该区域可能受周边工业企业大气沉降影响	拆迁空地
	SD1(表层样)	120°10'20.96"	30°19'10.52"	农田、绿化	绿化
	YSD	120°10'50.05"	30°19'11.86"	引用对照点	/
地下水	W1(同S1)	120°10'32.93"	30°19'19.36"	原沈家村民居，该区域可能受周边工业企业大气沉降影响	拆迁空地
	W2(同S4)	120°10'30.75"	30°19'16.33"	原生活污水排污口	拆迁空地
	W3(同S7)	120°10'33.28"	30°19'16.12"	制版、印刷车间，受油墨废气沉降，油墨及危废存储影响	拆迁空地

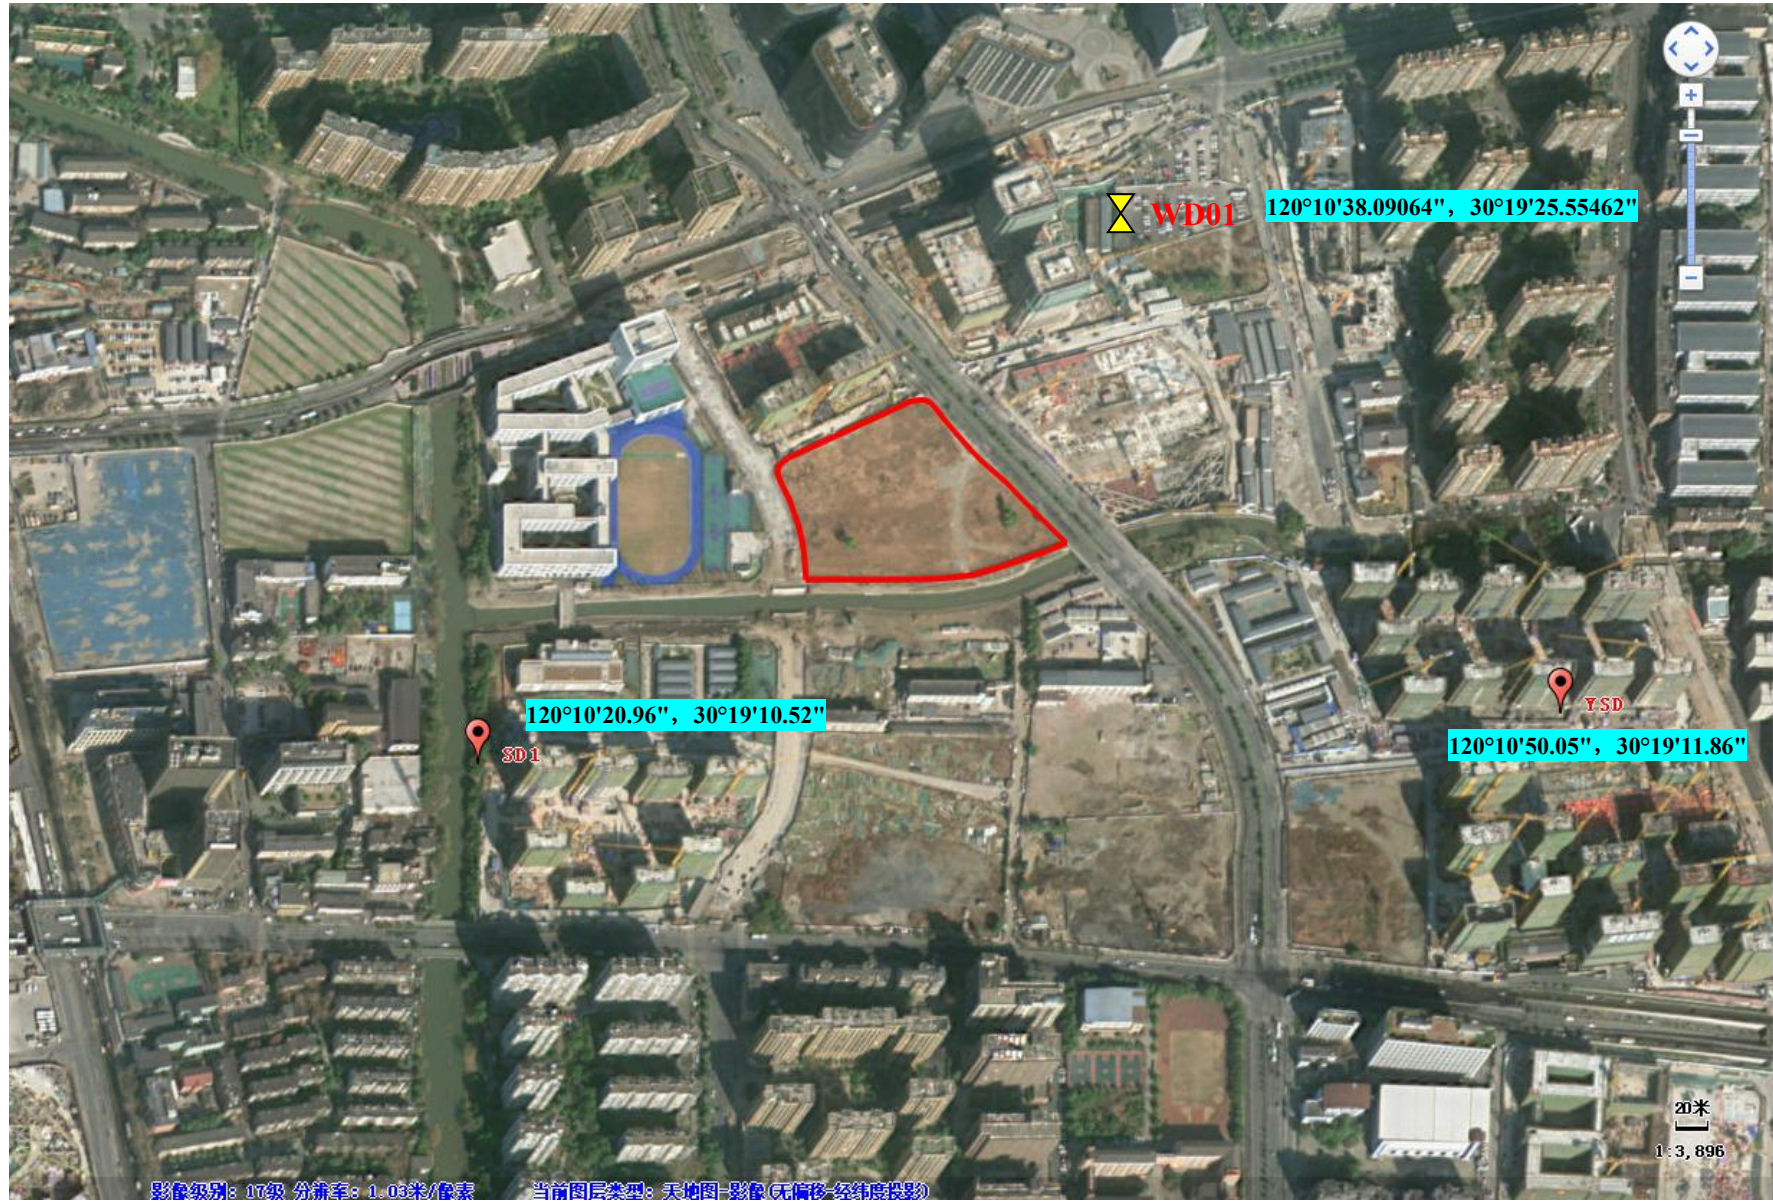
图 3.2-2 对照点土壤、地下水布设图

地块周边均已处于开发完成或施工阶段，经实地踏勘后，在项目地块外西南侧约 290m 处设 1 个对照点采集表层土壤样品。对照点历史上为农田和绿化，无工业生产历史，现状为沿河绿化，土壤相对较为清洁。

根据《建设用地土壤污染状况调查技术导则》（HJ25.1-2019）、《建设用地土壤污染风险管控和修复监测技术导则》（HJ25.2-2019）要求，对于地下水流向及地下水位，可结合土壤污染状况调查阶段性结论间隔一定距离按三角形或四边形至少布置 3~4 个点位监测判断。地下水监测点位应沿地下水流向布设，可在地下水流向上游、地下水可能污染较严重区域和地下水流向下游分别布设监测点位。确定地下水污染程度和污染范围时，应参照详细监测阶段土壤的监测点位，根据实际情况确定，并在污染较重区域加密布点。一般情况下，应在地下水流向上游的一定距离设置对照监测井，地块面积较大，地下水污染较重，且地下水较丰富，可在地块内地下水径流的上游和下游各增加 1~2 监测井。本次调查在地块内布设 3 个地下水监测井。另外在项目地块外东北侧约 210m 处设 1 个对照点，对照点历史上为农田和农居，现状为施工空地。
